公表日付	30/03/2015
書類番号	SUPAIR_2015/03_001
ページ番号	1 / 4

安全警告

対象: ワリビ2およびエヴァジオン2のレスキュー引き出しに関して

Safety note : SUPAIR_2015/03-001

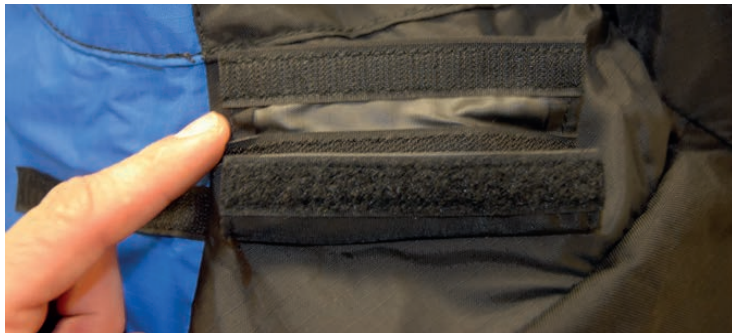
レスキューグル固定用のベルクロが連続しており、全長に渡って縫い付けられている。

ベルクロの長さを短くしてください

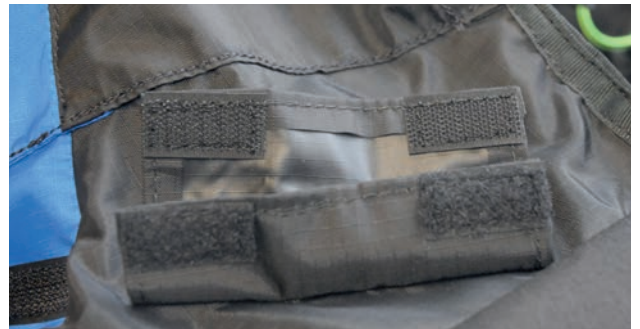
レスキューグル固定用のベルクロが連続しておらず隙間がある。
